CANTEIRO DIDÁTICO

Diário de Aulas e Visitas Técnicas Orientadas

Módulo Presencial do Curso de Gestão de Restauro

Edição 2017

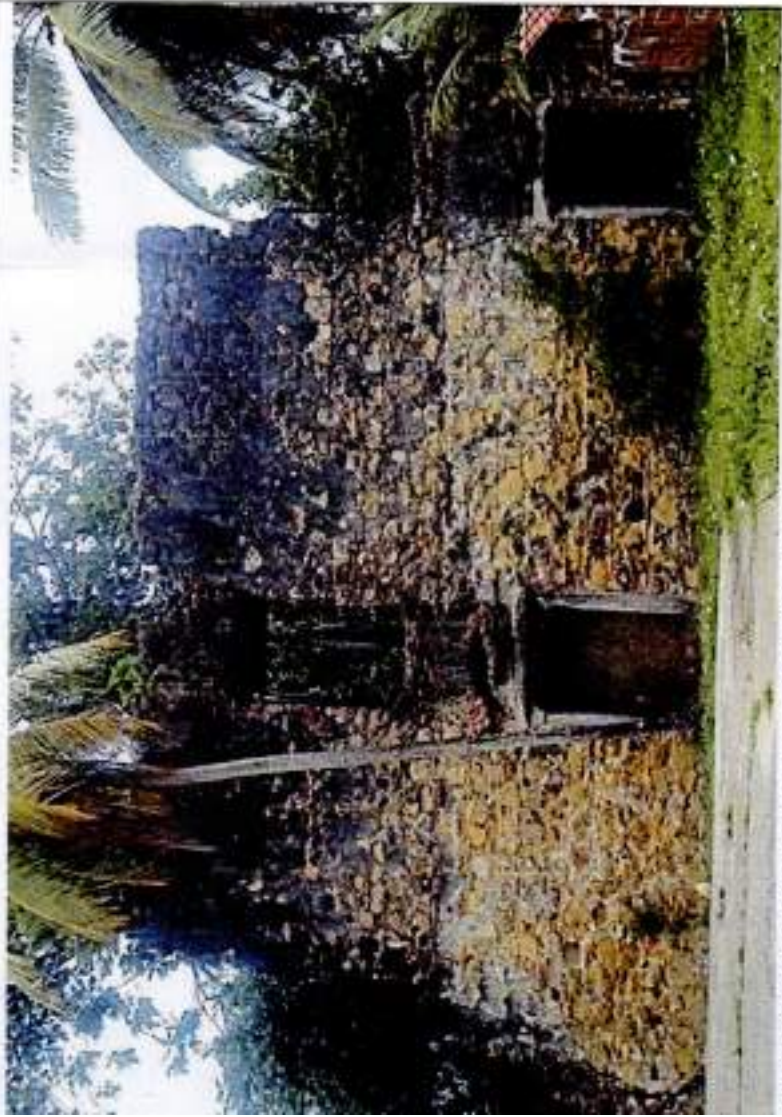
Fig. 1 - Esquema do Relatório Final das Prospecções/IPHAN/PE, 2010

ruínas da Igreja da Misericórdia localizam-se no Sítio Histórico, de Igarassu, esquina das Ruas Barbosa Lima e ...
 adentes. Não possuem proteção de tombamento como Bem Imóvel Isolado, mas encontram-se inseridas no que
 denomina Conjunto Arquitetônico e Paisagístico de Igarassu, Pernambuco, foi inscrito no Livro Arqueológico,
 ográfico e paisagístico sob n. 051, registro em 10 de outubro de 1972, processo de número 0359 - T - 45.

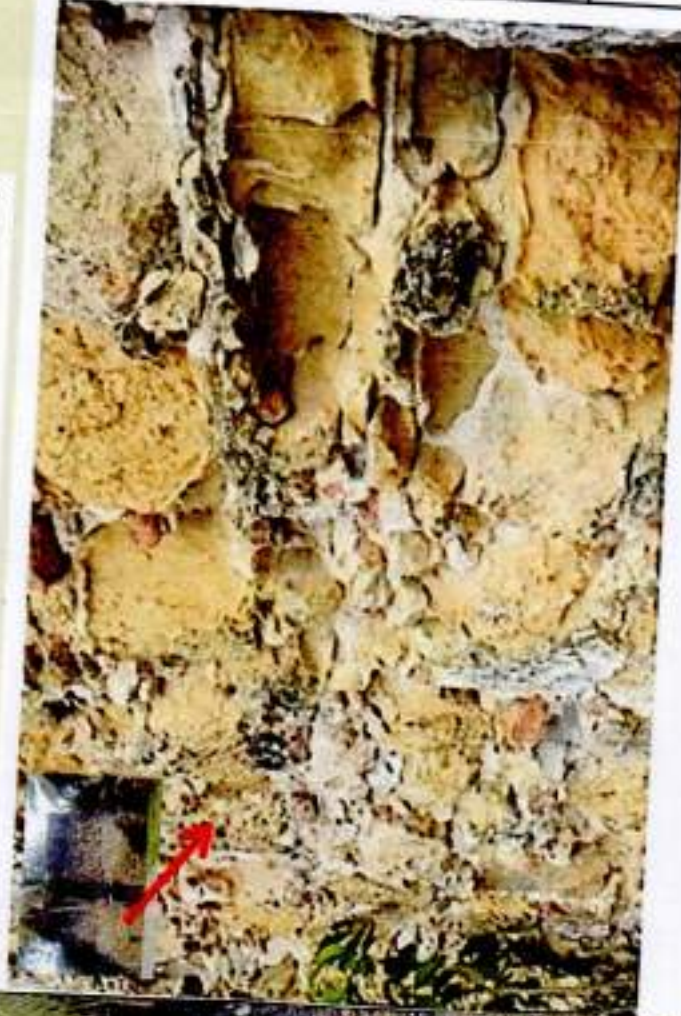
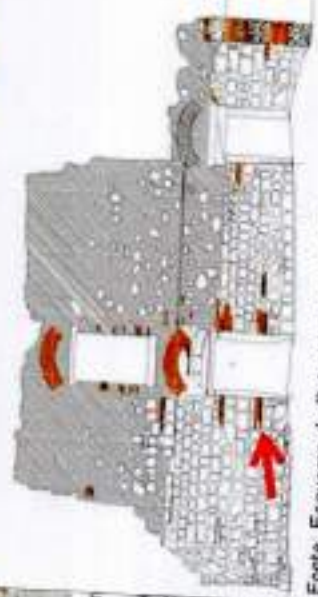
FID: 35/60

Fonte: Esquema do Relatório Final das Prospecções (IPHAN-PE, 2010)

DANOS - Esmolações, eflorescências, dissoluções
MANIFESTAÇÃO - Esfacelamento dos materiais
CAUSAS - Exposição prolongada (décadas) as intempéras
ORIGEM - Perdas dos revestimentos (rebocos) pela falência dos materiais sem proteção das pinturas protetivas. Falta de manutenções periódicas
NATUREZA - Materiais porosos e higroscópicos.
AGENTES - Diretos: chuvas, sol, ventos. Indiretos: mantenedor da edificação
CONDIÇÕES - Associação do reboco com as mesmas características dos esboços (vestígios); consolidação da ruína: erradicação da vegetação arbustiva; pintura de base mineral com adição de impermeabilizante
PROCEDIMENTOS -

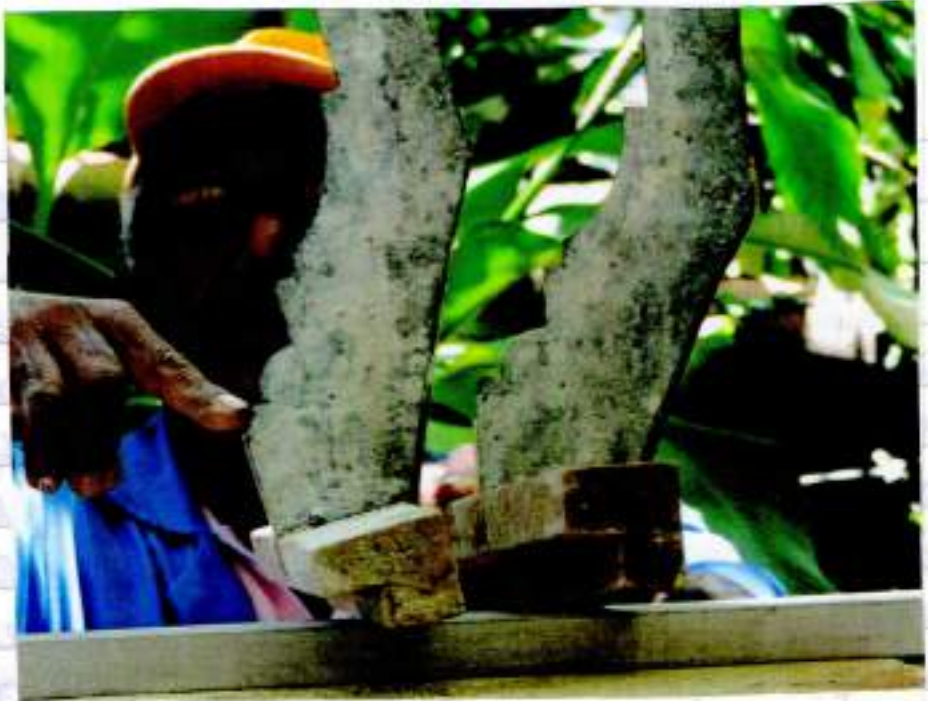
Execução de
cornija marfita
integrada

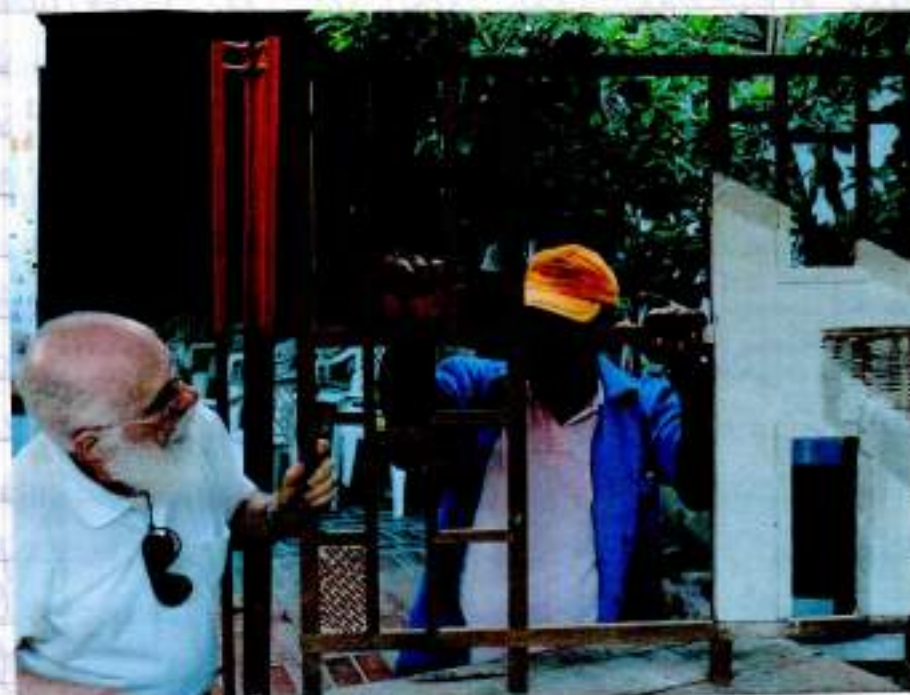
Tinoco e Amauri mostrando miniaturas de paredes

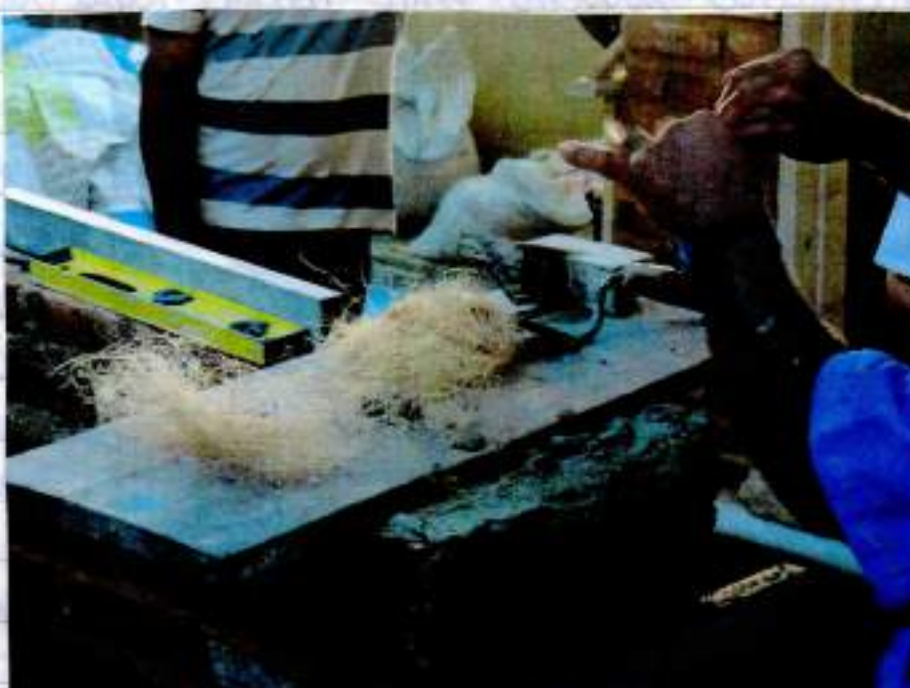
Amauri fazendo uma cornija estruturada com sisal

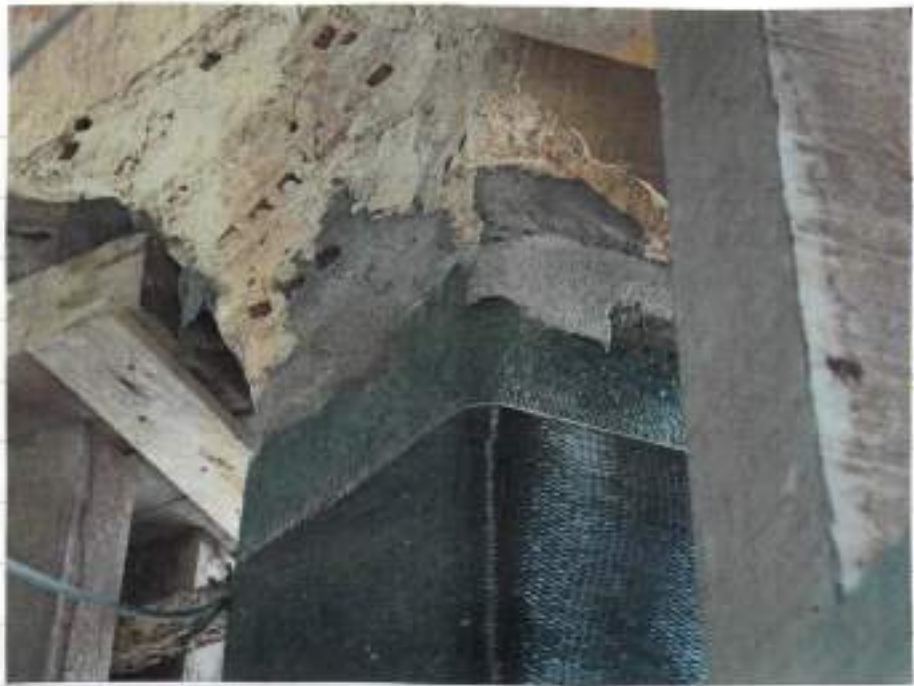
Detalhes da aplicação da fibra de carbono

a existência de fendas. Ainda, citou as fibras de carbono (supracitadas), utilizadas com adesivo apropriado, como essenciais e inovadoras para evitar deformações. Somado a isso, o engenheiro ainda contou que, após teste, a opção de chapisco as colunas para fazer a ancoragem da argamassa foi escolhida. Ele ainda acrescentou que antes do chapisco foi colocada uma camada de pedrisco. Ainda, segundo o mesmo, durante o restauro, barras de aço foram encontradas no corpo das colunas, as quais, anteriormente utilizadas individualmente no combate às fissuras, podem ter sido um acelerador de patologias. A solução encontrada para isso foi a instalação de pastilhas de sacrifício, as quais não deixam os elétrons correrem para o ferro e sim para o zinco, material do qual são majoritariamente compostas. Digo, elemento do qual são majoritariamente compostas. Estas pastilhas exigem inspeção periódica e manutenção programada. Caelo também contou que o prefeito tenta ao máximo se aproximar das formas originais das torres. Após a explicação do engenheiro, os alunos se dividiram em duas turmas, revezando as atividades posteriormente. Um grupo se dirigiu para a visita às torres mineiras e o outro participou de uma aula ministrada pelo professor Tinoco sobre o trabalho (principalmente em estuque) realizado na Basílica. No âmbito da aula, o professor contextualizou as intervenções executadas no forro, demons-

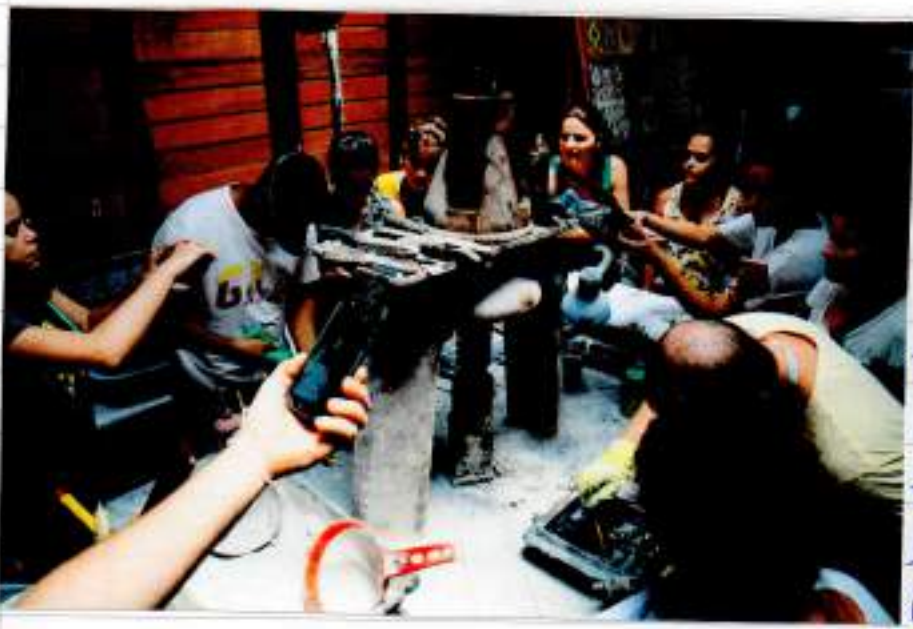
Demonstração
do processo de
fabricação dos
ladrilhos hidráulicos
